LAUDO TÉCNICO DE INSPEÇÃO

Segurança do Trabalho

Análise de conformidade — Normas Regulamentadoras (MTE)

Empresa: Disferro Comércio de Ferragens Eireli (Indústria)

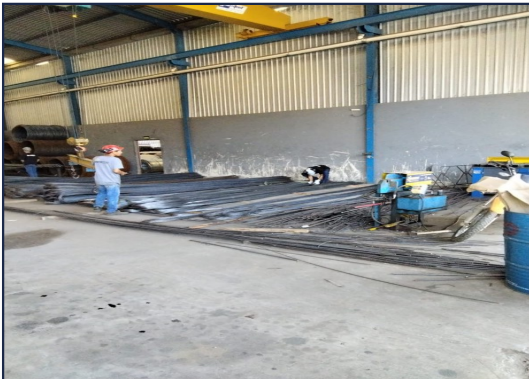
Itens com erro: 1, 2, 3

Item 1: Ausência de EPIs básicos para manuseio de materiais metálicos

NR-06 item 6.1 • Severidade: Grave • Prob.: Alta • Grau: 16/25 • Prazo: 1 dias

Os trabalhadores visíveis na imagem não utilizam calçados de segurança, luvas de proteção e óculos de segurança. O trabalhador em primeiro plano utiliza capacete, mas o trabalhador agachado não aparenta utilizar.

Item 2: Armazenamento inadequado de barras de aço

NR-18 item 18.25.1 • Severidade: Grave • Prob.: Muito Alta • Grau: 20/25 • Prazo: 3 dias

As barras de aço estão estocadas diretamente sobre o piso, em grandes feixes, sem organização aparente e com algumas barras espalhadas. Isso cria um ambiente com múltiplos riscos.

Item 3: Presença de manchas no piso (possível contaminação)

NR-24 item 24.1.1 • Severidade: Moderada • Prob.: Média • Grau: 9/25 • Prazo: 2 dias

O piso de concreto apresenta manchas escuras, que podem indicar derramamento de óleo, graxa ou outros fluidos. A presença desses resíduos pode tornar o piso escorregadio.

Foto 1: O ambiente de trabalho apresentado na imagem demonstra um quadro de riscos elevados, com destaque para a falta de uso de EPIs essenciais e o armazenamento inadequado de materiais. Tais condições configuram não conformidades com as Normas

Imediatamente fornecer e exigir o uso de calçados de segurança com biqueira de aço, luvas de raspa ou couro e óculos de segurança para todos os trabalhadores que manuseiam ou estão expostos a riscos com barras de aço.

Reorganizar imediatamente o estoque de barras de aço, utilizando estrado adequado, prateleiras ou suportes apropriados, garantindo corredores de circulação seguros e sinalizados, conforme as boas práticas de armazenagem e as normas aplicáveis.

Limpar imediatamente as áreas com manchas no piso, identificando a origem dos derramamentos e implementando medidas para evitar novas ocorrências.

Foto 1 Implementar imediatamente o uso correto de EPIs básicos (calçado de segurança, luvas, óculos). Reorganizar o estoque de barras de aço com uso de estrado e corredores seguros. Realizar limpeza e identificação da origem das manchas no piso. Promover treinamentos e DDS sobre os riscos observados e as medidas preventivas. Foto 2 Implementar imediatamente o uso de EPIs adequados por todos os trabalhadores. Realizar a organização e limpeza do ambiente de trabalho, desobstruindo passagens e organizando os vergalhões de forma segura. Reorganizar o empilhamento das bobinas de vergalhões com sistemas de estocagem adequados. Estabelecer rotinas de inspeção e manutenção preventiva para garantir a ordem e segurança do local. Promover treinamentos contínuos sobre segurança no trabalho. Foto 3 Implementar um plano de ação corretiva e preventiva focado na organização e limpeza do ambiente, na estocagem segura de materiais, na adequação de máquinas e equipamentos conforme NR-12, e na implementação de sinalização de segurança. Realizar treinamentos específicos para os trabalhadores sobre os riscos identificados e as medidas de controle. Foto 4 1. Desativar ou colocar em modo seguro o guindaste com carga suspensa imediatamente. 2. Reorganizar o armazenamento dos vergalhões, liberando as passagens e garantindo a estabilidade das pilhas. 3. Implementar um programa de 5S no local. 4. Assegurar o uso contínuo de EPIs adequados por todos os trabalhadores. 5. Realizar inspeção detalhada dos equipamentos de movimentação de carga. Foto 5 Implementar as ações corretivas e preventivas descritas para cada anomalia identificada, priorizando as de maior grau de risco (Imediata e Urgente). Realizar inspeções periódicas para garantir a manutenção das condições seguras e a conformidade com as Normas Regulamentadoras.

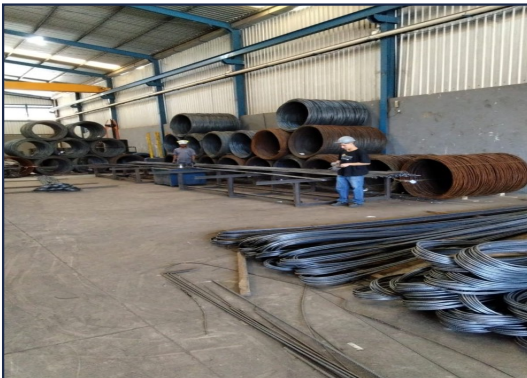
Foto 2

Itens com erro: 4, 5, 6

Item 4: Ausência de EPIs para proteção contra riscos físicos e mecânicos

NR-06 item 6.1 • Severidade: Grave • Prob.: Alta • Grau: 16/25 • Prazo: 1 dias

Os trabalhadores não utilizam luvas de segurança para manuseio de materiais com potencial de causar cortes, abrasões ou perfurações. Um dos trabalhadores utiliza capacete, mas o outro não o utiliza visivelmente. Não é possível identificar o uso de calçados de segurança.

Item 5: Organização e Limpeza Insuficientes

NR-01 item 1.5.3.1, alínea 'a' • Severidade: Moderada • Prob.: Alta • Grau: 12/25 • Prazo: 3 dias

Vergalhões de diferentes tamanhos e formatos estão dispostos no chão, alguns em pilhas instáveis e outros espalhados, dificultando a circulação segura de pessoas e equipamentos. Há também a presença de objetos diversos e possíveis detritos no piso.

Item 6: Armazenamento Inadequado de Bobinas de Vergalhões

NR-11 item 11.1.5 • Severidade: Gravíssima • Prob.: Média • Grau: 15/25 • Prazo: 5 dias

As bobinas de vergalhões estão empilhadas em alturas consideráveis, sem a aparente utilização de suportes adequados ou sistemas de contenção que garantam a estabilidade da pilha. A base da pilha parece ser irregular.

Foto 2: O ambiente de trabalho analisado apresenta riscos significativos à segurança e saúde dos trabalhadores, decorrentes da falta de EPIs, organização inadequada e armazenamento inseguro de materiais. A conformidade com as Normas Regulamentadoras é essencial para a prevenção de acidentes e a garantia de um ambiente de trabalho seguro. Foto 3: O ambiente de

Fornecer e exigir o uso de luvas de segurança adequadas para o manuseio de vergalhões, capacetes de segurança para todos os trabalhadores presentes na área e calçados de segurança.

Realizar a organização imediata do material armazenado, garantindo que as passagens estejam desobstruídas e que os vergalhões sejam dispostos de forma segura e estável, conforme normas de estocagem. Promover a limpeza geral do ambiente.

Reorganizar o empilhamento das bobinas de vergalhões, utilizando sistemas de estocagem adequados (ex: porta-bobinas, berços) que garantam a estabilidade e evitem o tombamento. Desempilhar e reorganizar as bobinas que apresentarem risco iminente.

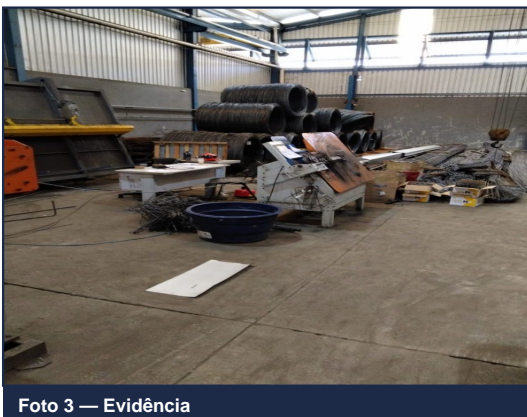
Foto 3

Itens com erro: 7, 8, 9, 10

Item 7: Ausência de organização e limpeza no piso

NR-01 item 1.5.3.2 alínea 'a' (GRO - Gerenciamento de Riscos Ocupacionais) e NR-24 item 24.1.1 • Severidade: Moderada • Prob.: Alta • Grau: 12/25

O piso está coberto por arames soltos, pedaços de metal, embalagens e outros detritos. Há uma grande quantidade de arame em bobinas empilhadas de forma precária e materiais espalhados.

Item 8: Armazenamento inadequado de bobinas de arame

NR-11 item 11.1.5 e NR-12 item 12.13.1 • Severidade: Grave • Prob.: Média • Grau: 12/25 • Prazo: 5 dias

As bobinas de arame estão empilhadas em alturas consideráveis, sem aparente sistema de contenção ou estabilização. Algumas bobinas parecem estar instáveis.

Item 9: Potencial risco em máquina sem proteções visíveis

NR-12 item 12.38 • Severidade: Gravíssima • Prob.: Média • Grau: 15/25 • Prazo: 1 dia

A máquina no centro da imagem, que parece ser uma dobradeira ou similar, possui partes móveis expostas e não é possível visualizar proteções adequadas ou dispositivos de segurança.

Item 10: Ausência de sinalização de segurança

NR-26 item 26.1 • Severidade: Leve • Prob.: Alta • Grau: 8/25 • Prazo: 15 dias

Não é possível identificar sinalização de segurança clara e abrangente no ambiente, como placas de advertência de risco, de proibição ou de orientação.

Realizar imediatamente a limpeza e organização do ambiente, removendo todos os detritos e materiais desnecessários do piso. Implementar um cronograma de limpeza e organização.

Reorganizar o estoque de bobinas de arame, utilizando métodos de empilhamento seguros e estáveis, com altura máxima definida e, se necessário, com uso de estruturas de apoio ou contenção. Garantir que o acesso para retirada seja seguro.

Imediatamente desativar a máquina e realizar inspeção completa para identificar e instalar todas as proteções necessárias e dispositivos de segurança conforme NR-12. Somente operar após liberação técnica.

Realizar um levantamento completo dos riscos presentes no ambiente e implementar um plano de sinalização de segurança conforme a NR-26 e normas técnicas aplicáveis (ex: NBR 7195).

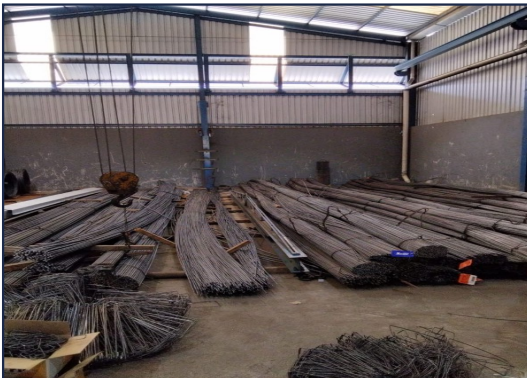
Foto 4

Itens com erro: 11, 12, 13

Item 11: Risco de queda de carga suspensa

NR-11 item 11.1.6 • Severidade: Gravíssima • Prob.: Média • Grau: 15/25 • Prazo: 1 dia

O gancho de um guindaste está visível em suspensão, com cabos de aço. Não há indicação de que a carga esteja devidamente travada ou que o equipamento esteja em modo de segurança. Isso representa um risco iminente de queda de carga.

Item 12: Desorganização e obstrução de passagens

NR-01 item 1.5.3.1 alínea 'a' (Gerenciamento de Riscos Ocupacionais - GRO) • Severidade: Moderada • Prob.: Alta • Grau: 12/25 • Prazo: 3 dias

Os vergalhões de aço estão empilhados em grande quantidade e de forma desorganizada, obstruindo parcialmente as áreas de circulação e dificultando o acesso seguro. Há materiais espalhados pelo chão.

Item 13: Ausência de EPIs visíveis

NR-06 item 6.1 • Severidade: Moderada • Prob.: Alta • Grau: 12/25 • Prazo: 5 dias

Embora não haja trabalhadores visíveis na imagem, a manipulação e movimentação de vergalhões de aço implicam riscos que exigem o uso de Equipamentos de Proteção Individual (EPIs) adequados, como luvas, calçados de segurança e óculos de proteção.

Imediatamente descer a carga e estacionar o guindaste em local seguro, ou garantir que o equipamento esteja em modo de segurança conforme manual do fabricante e procedimentos internos.

Reorganizar imediatamente o material, garantindo corredores de circulação desobstruídos e áreas de armazenamento seguras e identificadas.

Garantir que todos os trabalhadores envolvidos na atividade utilizem os EPIs obrigatórios e adequados para a tarefa.

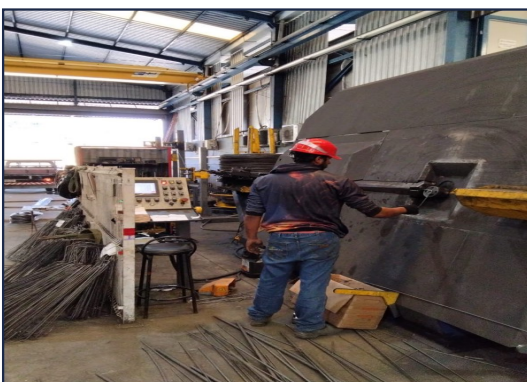
Foto 5

Itens com erro: 14, 15, 16, 17

Item 14: Ausência de Proteção nas Partes Móveis da Máquina

NR-12 item 12.38 • Severidade: Gravíssima • Prob.: Alta • Grau: 20/25 • Prazo: 7 dias

A máquina possui partes móveis expostas, como o mecanismo de dobra e os rolos de alimentação, sem a presença de proteções físicas adequadas (como barreiras ou grades) que impeçam o contato acidental do operador com essas áreas durante o funcionamento.

Item 15: Disposição Inadequada de Vergalhões no Piso

NR-01 item 1.5.3.3 (Gerenciamento de Riscos Ocupacionais) e NR-24 item 24.1.1 (Condições Sanitárias e de Conforto nos Locais de Trabalho) • Severidade: Moderada • Prob.: Média • Grau: 12/25 • Prazo: 7 dias

Grandes quantidades de vergalhões de aço estão dispostas desordenadamente no piso, obstruindo parcialmente as áreas de circulação e criando um ambiente propício a tropeços e quedas. Algumas pilhas parecem instáveis.

Item 16: Ausência de EPI para Proteção Ocular

NR-06 item 6.3 • Severidade: Moderada • Prob.: Média • Grau: 9/25 • Prazo: 5 dias

O trabalhador está utilizando capacete de segurança, mas não está utilizando óculos de proteção. Durante a operação da máquina de dobrar vergalhões, há risco de projeção de partículas metálicas, lascas ou fragmentos.

Item 17: Potencial Risco Ergonômico - Postura de Trabalho

NR-17 item 17.3.1 • Severidade: Leve • Prob.: Média • Grau: 6/25 • Prazo: 30 dias

O trabalhador permanece em pé por longos períodos para operar a máquina, sem a presença de um assento adequado próximo à estação de trabalho. A postura pode ser mantida de forma estática e desconfortável, dependendo da frequência e duração da tarefa.

Instalar proteções físicas fixas ou móveis (com intertravamento) em todas as partes móveis expostas da máquina, conforme projeto e especificações técnicas.

Organizar os vergalhões em locais designados, utilizando suportes adequados e garantindo que as vias de circulação estejam desobstruídas e seguras. Implementar um sistema de gestão de materiais.

Fornecer óculos de segurança adequados ao risco de projeção de partículas e orientar o trabalhador sobre a obrigatoriedade do uso contínuo durante a operação.

Avaliar a necessidade e viabilidade de fornecer um assento ajustável e ergonômico próximo à estação de trabalho para que o operador possa alternar a postura.
