# Relatório de Inspeção

## Relatório Técnico de Não Conformidades — Setembro de 2026

Data de Emissão: 08/09/2026, 12:45:10

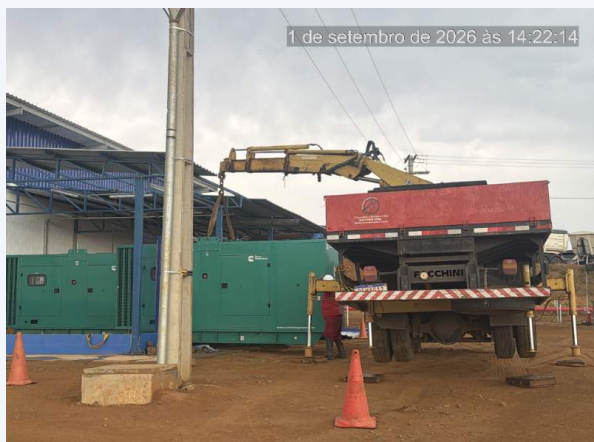
## Proximidade de guindaste e carga a rede elétrica aérea energizada

| # | Não Conformidade | NR | Sev×Prob | Grau | Prazo | Multa (R\$) |
|---|---|---|---|---|---|---|
| 1 | Proximidade de guindaste e carga a rede elétrica aérea energizada | NR-10 · item 10.2.8.2 | 5×4 | 20 | 30d | R\$ 1.868,86 – R\$ 4.925,55 |

Foto 1: Operação de içamento de grupo gerador de grande porte por guindaste veicular, próximo a poste de concreto e rede elétrica aérea, em área externa de instalação industrial. — DADOS DA EMPRESA DO SEU CLIENTE

A imagem evidencia uma operação de içamento de grupo gerador por guindaste em proximidade perigosa com rede elétrica aérea energizada, violando as distâncias de segurança estabelecidas pela NR-10. Esta condição representa um risco elevado de choque elétrico ou arco elétrico para os trabalhadores e equipamentos envolvidos. A prioridade de intervenção é imediata, exigindo a paralisação da atividade e a implementação de medidas de controle rigorosas.

Choque elétrico e arco elétrico por contato do guindaste com rede aérea

Impacto Regulatório (NR-10 — item 10.2.8.2) — Grau 4 de 4

Foto 1: A imagem evidencia uma operação de içamento de grupo gerador por guindaste em proximidade perigosa com rede elétrica aérea energizada, violando as distâncias de segurança estabelecidas pela NR-10. Esta condição representa um risco elevado de choque elétrico ou arco elétrico para os trabalhadores e equipamentos envolvidos. A prioridade de intervenção é imediata, exigindo a paralisação da atividade e a implementação de medidas de controle rigorosas. Foto 2: A imagem evidencia uma operação de guindaste veicular em proximidade crítica a uma rede elétrica aérea energizada, configurando um risco iminente de choque elétrico ou arco elétrico. A não conformidade principal está relacionada à falta de controle das distâncias de segurança conforme a NR-10, potencializando acidentes graves. É imperativa a paralisação imediata da atividade e a implementação de medidas corretivas e preventivas rigorosas. Foto 3: A imagem evidencia uma não conformidade crítica relacionada à estabilidade de um guindaste veicular. O apoio inadequado das patolas sobre solo de terra batida, utilizando bases de contato reduzido, compromete a segurança da operação e eleva o risco de tombamento do equipamento. A situação exige intervenção imediata para adequação às normas de segurança e prevenção de acidentes graves.

- Interromper imediatamente a operação de içamento do grupo gerador e afastar o guindaste e a carga da zona de risco da rede elétrica aérea.
- Elaborar e implementar Análise Preliminar de Risco (APR) e Permissão de Trabalho (PT) específicas para operações de içamento próximas a redes elétricas.
- Estabelecer e manter distâncias de segurança conforme NR-10 ou, alternativamente, providenciar desenergização ou isolamento da rede elétrica.
- Capacitar os operadores de guindaste e equipe de apoio sobre os riscos elétricos e procedimentos de segurança.

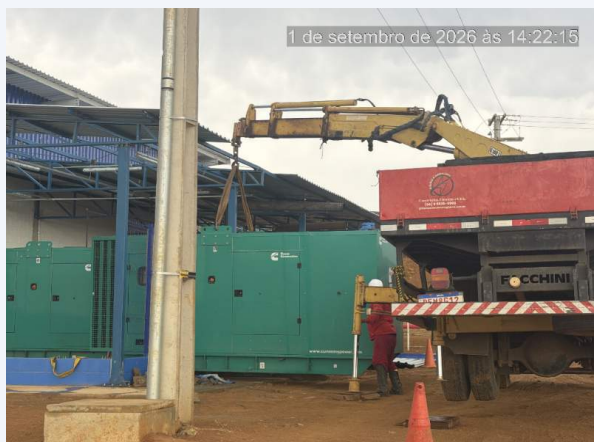
**Proximidade de lança de guindaste com rede elétrica energizada****Não Conforme**

| # | Não Conformidade | NR | Sev×Prob | Grau | Prazo | Multa (R\$) |
|---|---|---|---|---|---|---|
| 2 | Proximidade de lança de guindaste com rede elétrica energizada | NR-10 · item 10.2.9.1 | 5×4 | 20 | 30d | R\$ 1.868,86 – R\$ 4.925,55 |

Foto 2: Operação de guindaste veicular (munck) para movimentação de geradores em área externa, com a lança estendida em aparente proximidade a cabos de rede elétrica aérea. — DADOS DA EMPRESA DO SEU CLIENTE

A imagem evidencia uma operação de guindaste veicular em proximidade crítica a uma rede elétrica aérea energizada, configurando um risco iminente de choque elétrico ou arco elétrico. A não conformidade principal está relacionada à falta de controle das distâncias de segurança conforme a NR-10, potencializando acidentes graves. É imperativa a paralisação imediata da atividade e a implementação de medidas corretivas e preventivas rigorosas.

Choque elétrico ou arco elétrico por contato da lança do guindaste com rede energizada.

Impacto Regulatório (NR-10 — item 10.2.9.1) — Grau 4 de 4

- Interromper imediatamente a operação do guindaste até que as distâncias seguras sejam estabelecidas ou a rede elétrica seja desenergizada e aterrada.
- Elaborar análise de risco específica para a atividade (APR), incluindo o risco elétrico; realizar planejamento da operação com isolamento da área e sinalização adequada; garantir o treinamento dos operadores sobre os riscos elétricos e distâncias de segurança.

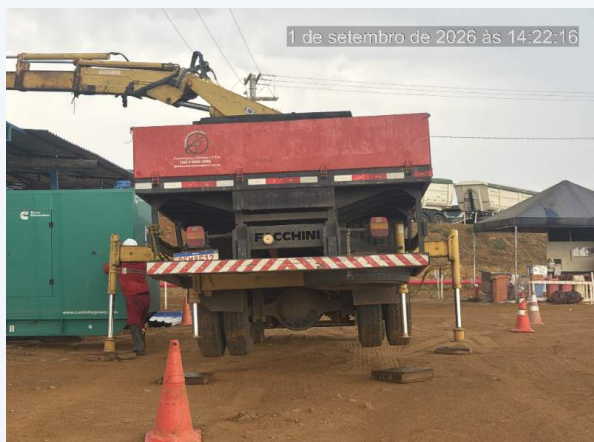
## Apoio inadequado das patolas de guindaste veicular em solo não compactado

| # | Não Conformidade | NR | Sev×Prob | Grau | Prazo | Multa (R\$) |
|---|---|---|---|---|---|---|
| 3 | Apoio inadequado das patolas de guindaste veicular em solo não compactado | NR-18 · item 18.14.24.10 | 5×4 | 20 | 30d | R\$ 1.868,86 – R\$ 4.925,55 |

Foto 3: Guindaste veicular com patolas estendidas e apoiadas em pequenas bases metálicas sobre solo de terra batida, em um canteiro de obras ou pátio industrial, com um trabalhador próximo. — DADOS DA EMPRESA DO SEU CLIENTE

As patolas do guindaste veicular estão apoiadas em pequenas bases metálicas diretamente sobre solo de terra batida, o que é insuficiente para distribuir a carga e garantir a estabilidade do equipamento. Esta condição aumenta significativamente o risco de afundamento do solo ou deslizamento das bases, podendo levar ao tombamento do guindaste.

Tombamento do guindaste veicular por instabilidade do solo e apoio insuficiente das patolas

Impacto Regulatório (NR-18 — item 18.14.24.10) — Grau 4 de 4

- Interromper imediatamente a operação do guindaste e providenciar bases de apoio (calços) de dimensões e resistência adequadas para as patolas, garantindo a distribuição da carga e a estabilidade do equipamento no terreno.
- Realizar avaliação geotécnica do local de instalação do guindaste para determinar a capacidade de suporte do solo.
- Utilizar calços e bases de apoio (dormentes ou chapas de aço) com área superficial suficiente para distribuir a carga das patolas de forma segura.
- Capacitar os operadores e supervisores sobre os requisitos de estabilização de guindastes em diferentes tipos de terreno.
